# 驗交實務與建築設備解析

# 壹、驗屋

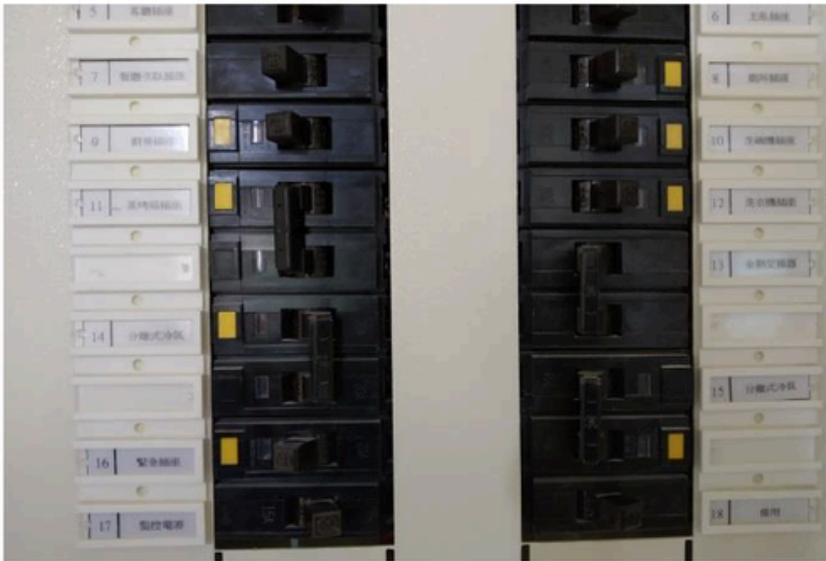
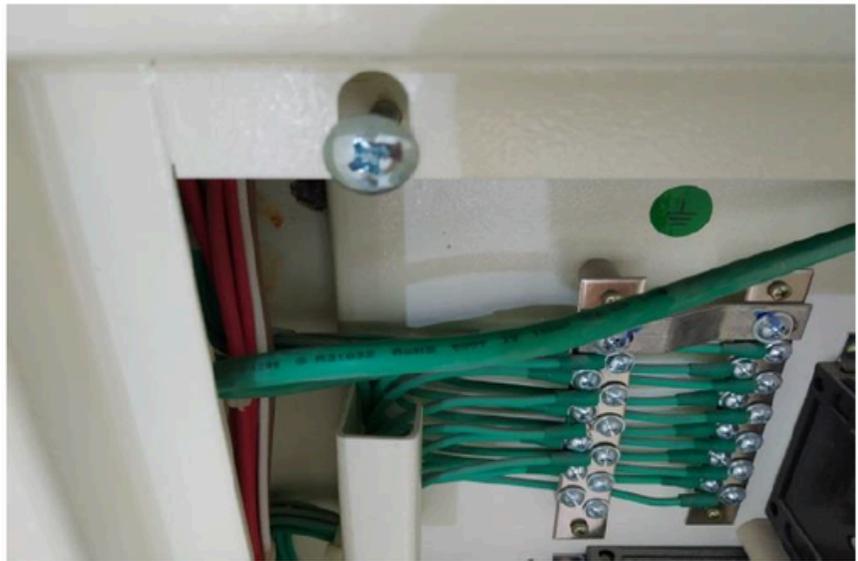
項次/內容/ 類別：	1. 戶內電氣盤中板標示分路名稱 與單線圖說標示分路名稱不符， 應一致(D)	項次/內容/ 類別：	2. 單線圖標示主接地線路與圖說 標示不符(圖說標示 $8\text{mm}^2$ ，現場 接線 $14\text{mm}^2$ )(D)

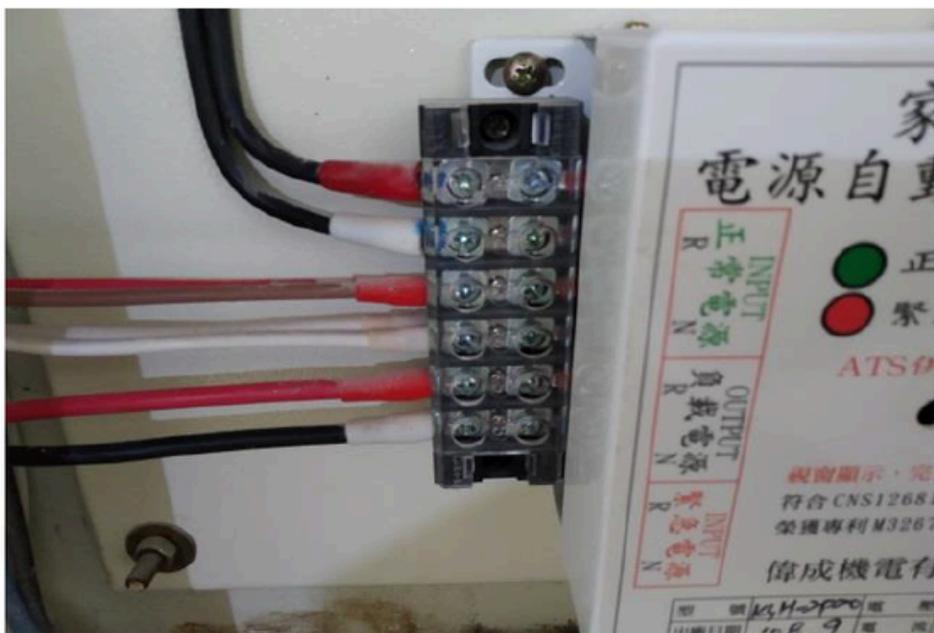
項次/內容/類別：

4. 單線圖標示第16分路ATS負載接線線材圖說標示不符(圖說標示 $5.5\text{mm}^2 \times 2$ 線，現場接線 $2.0\text{mm}^2 \times 2$ 線)(B)

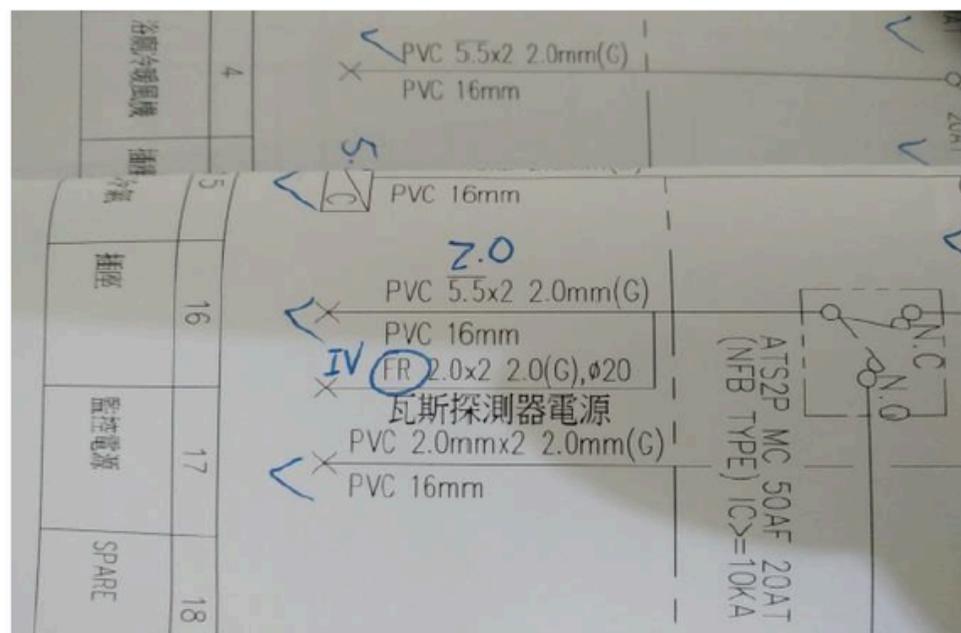
項次/內容/類別：

4. 單線圖標示第16分路ATS負載接線線材圖說標示不符(圖說標示 $5.5\text{mm}^2 \times 2$ 線，現場接線 $2.0\text{mm}^2 \times 2$ 線)(B)

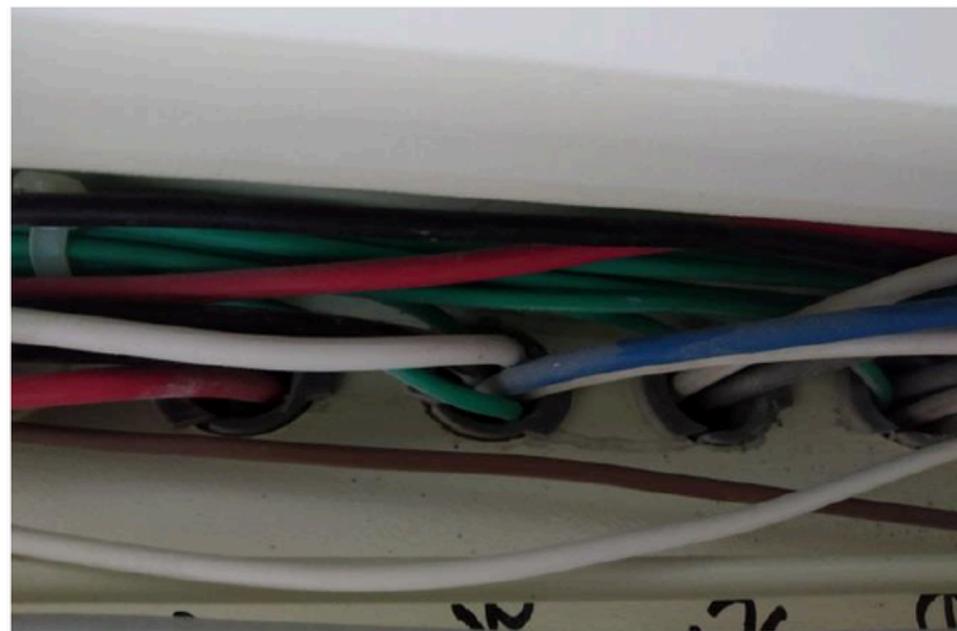
項次/內容/類別：

6. 單線圖標示第9、10分路管路配置圖說標示不符(圖說標示獨立配置，現場共管配置)(D)

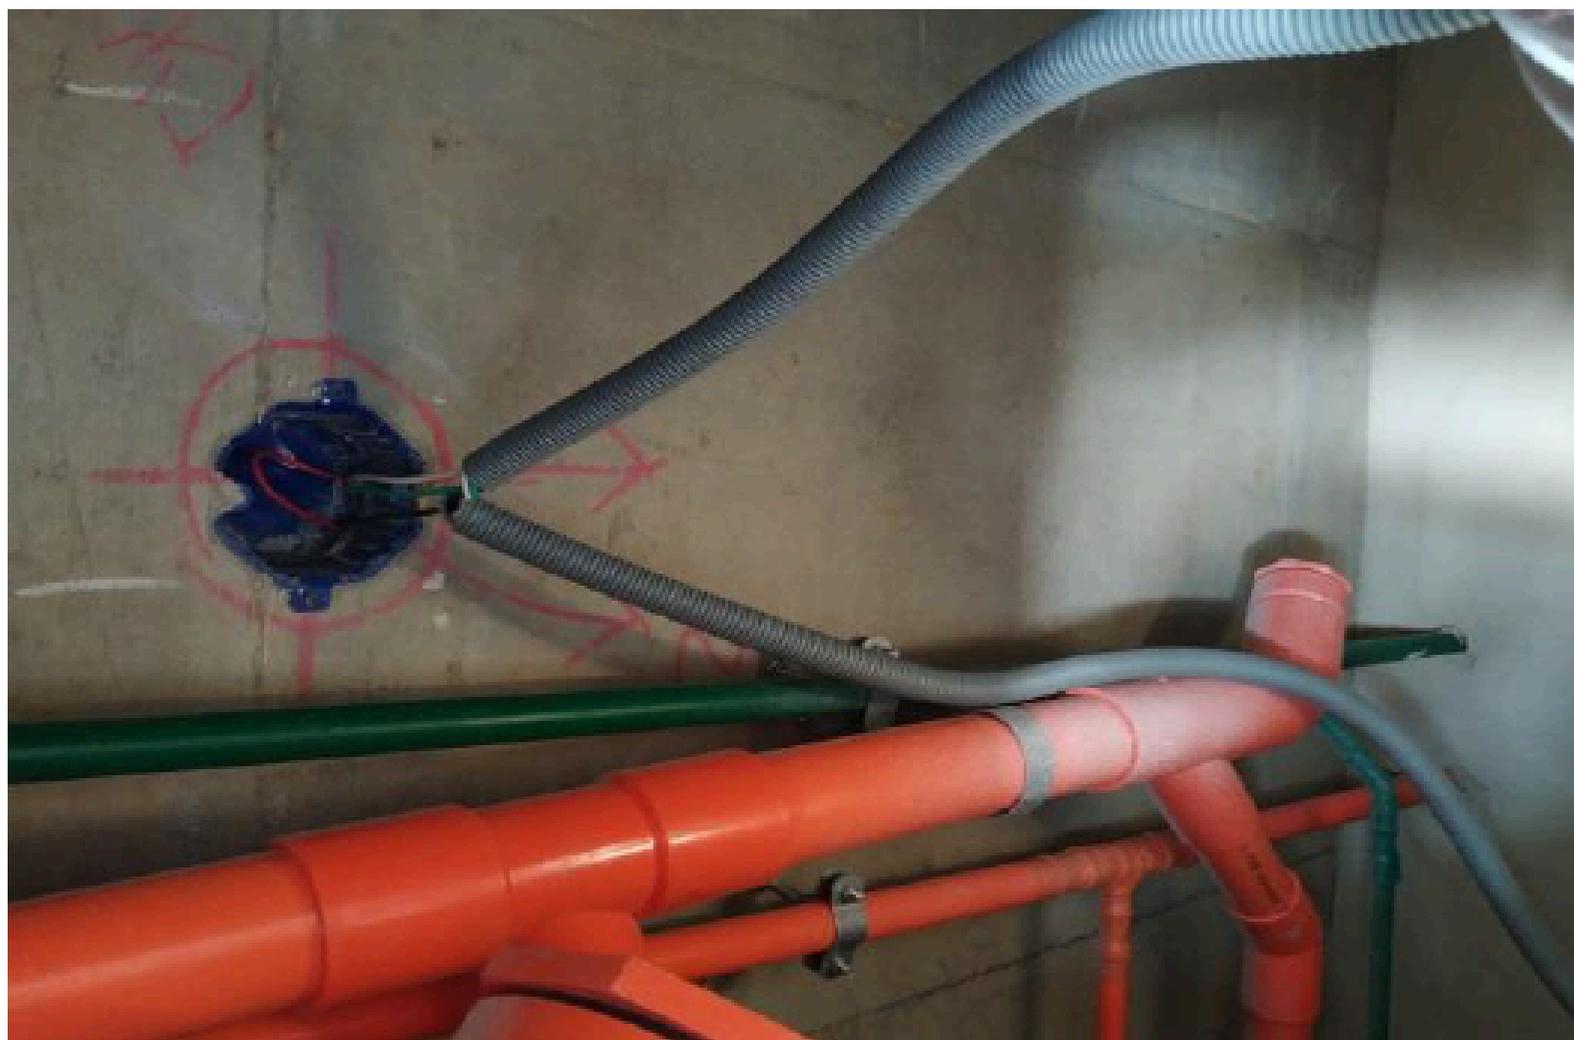
項次/內容/類別：

18. 主浴廁天花板內電源線路皆未配置配線盒蓋(D)

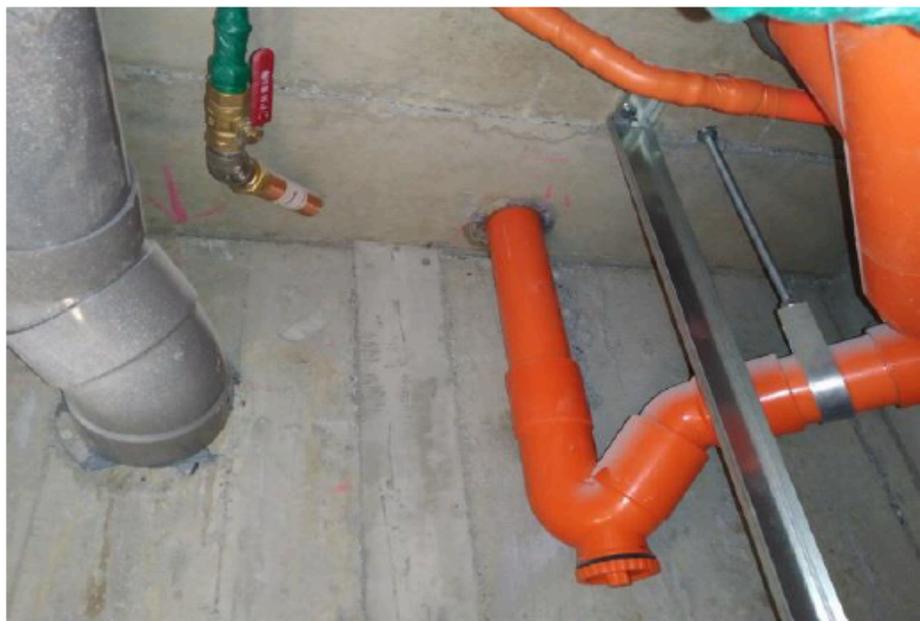
項次/內容/  
類別：

19. 主浴廁天花板內排水管清潔口口徑小於75公釐者其週圍應保留30公分以上維修空間，現場離牆面不足30公分(建築物給水排水設備設計技術規範4.5.3)(A)

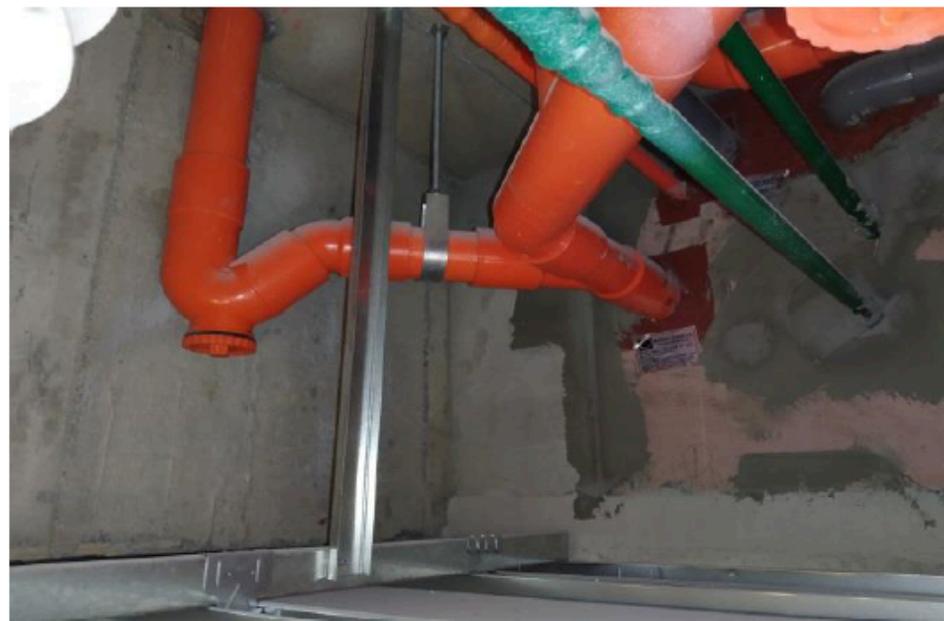
項次/內容/  
類別：

19. 主浴廁天花板內排水管清潔口口徑小於75公釐者其週圍應保留30公分以上維修空間，現場離牆面不足30公分(建築物給水排水設備設計技術規範4.5.3)(A)

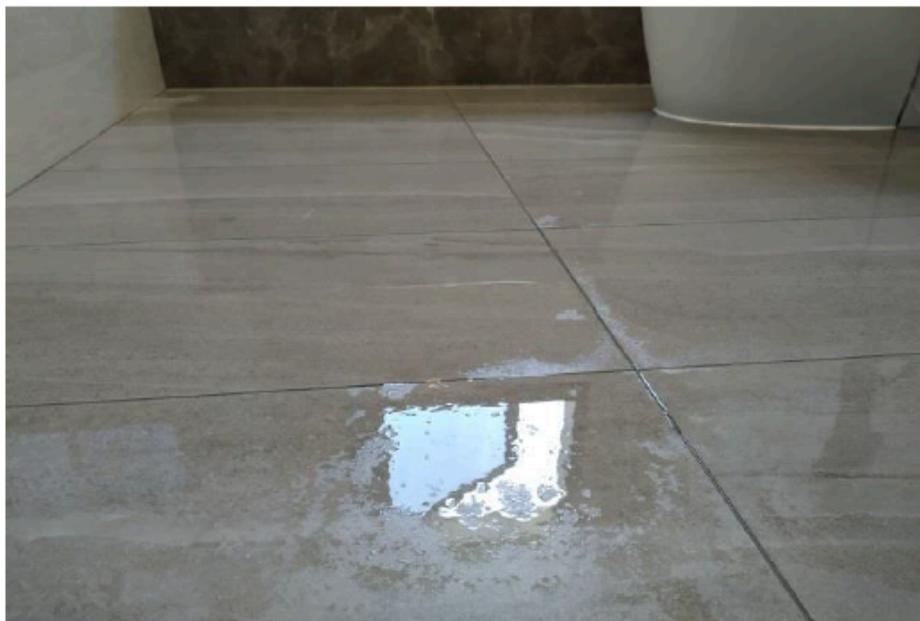
項次/內容/  
類別：

22. 主浴廁地板地磚洩水坡度退  
水不佳(D)

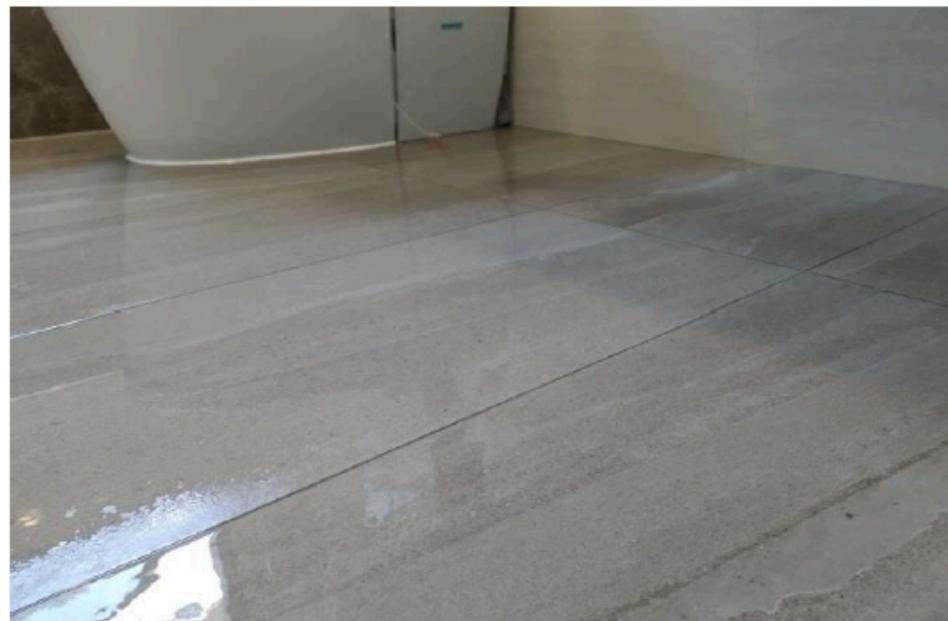
項次/內容/類  
別：

22. 主浴廁地板地磚洩水坡度退  
水不佳(D)

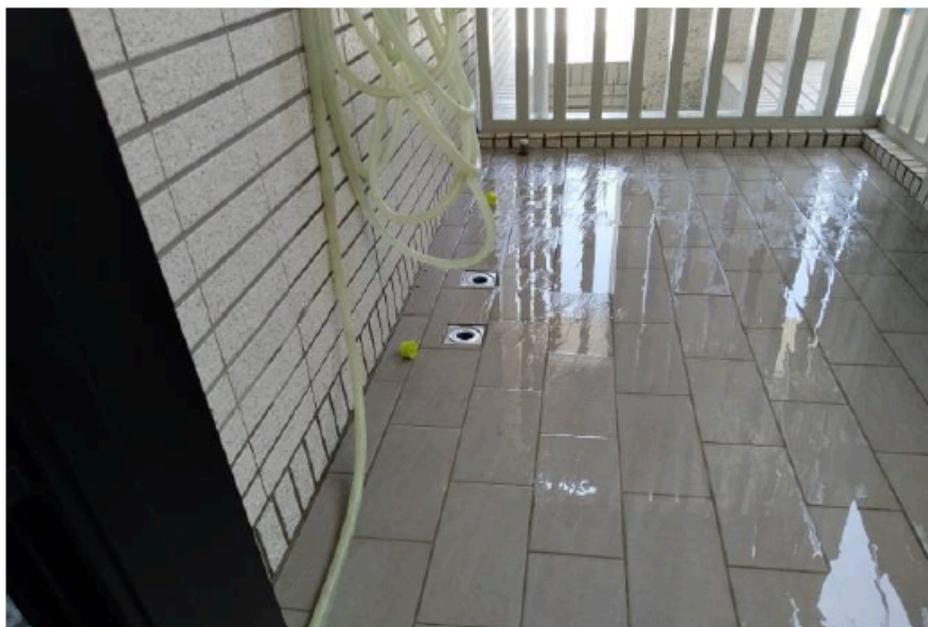
項次/內容/  
類別：

34. 後陽台洗衣機排水孔前方地  
磚積水(D)

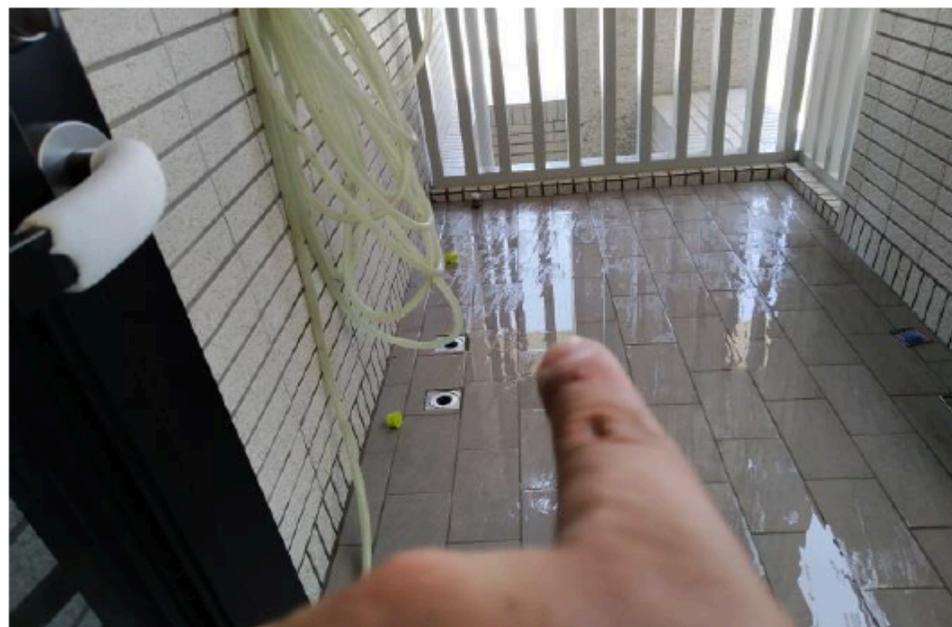
項次/內容/類  
別：

34. 後陽台洗衣機排水孔前方地  
磚積水(D)

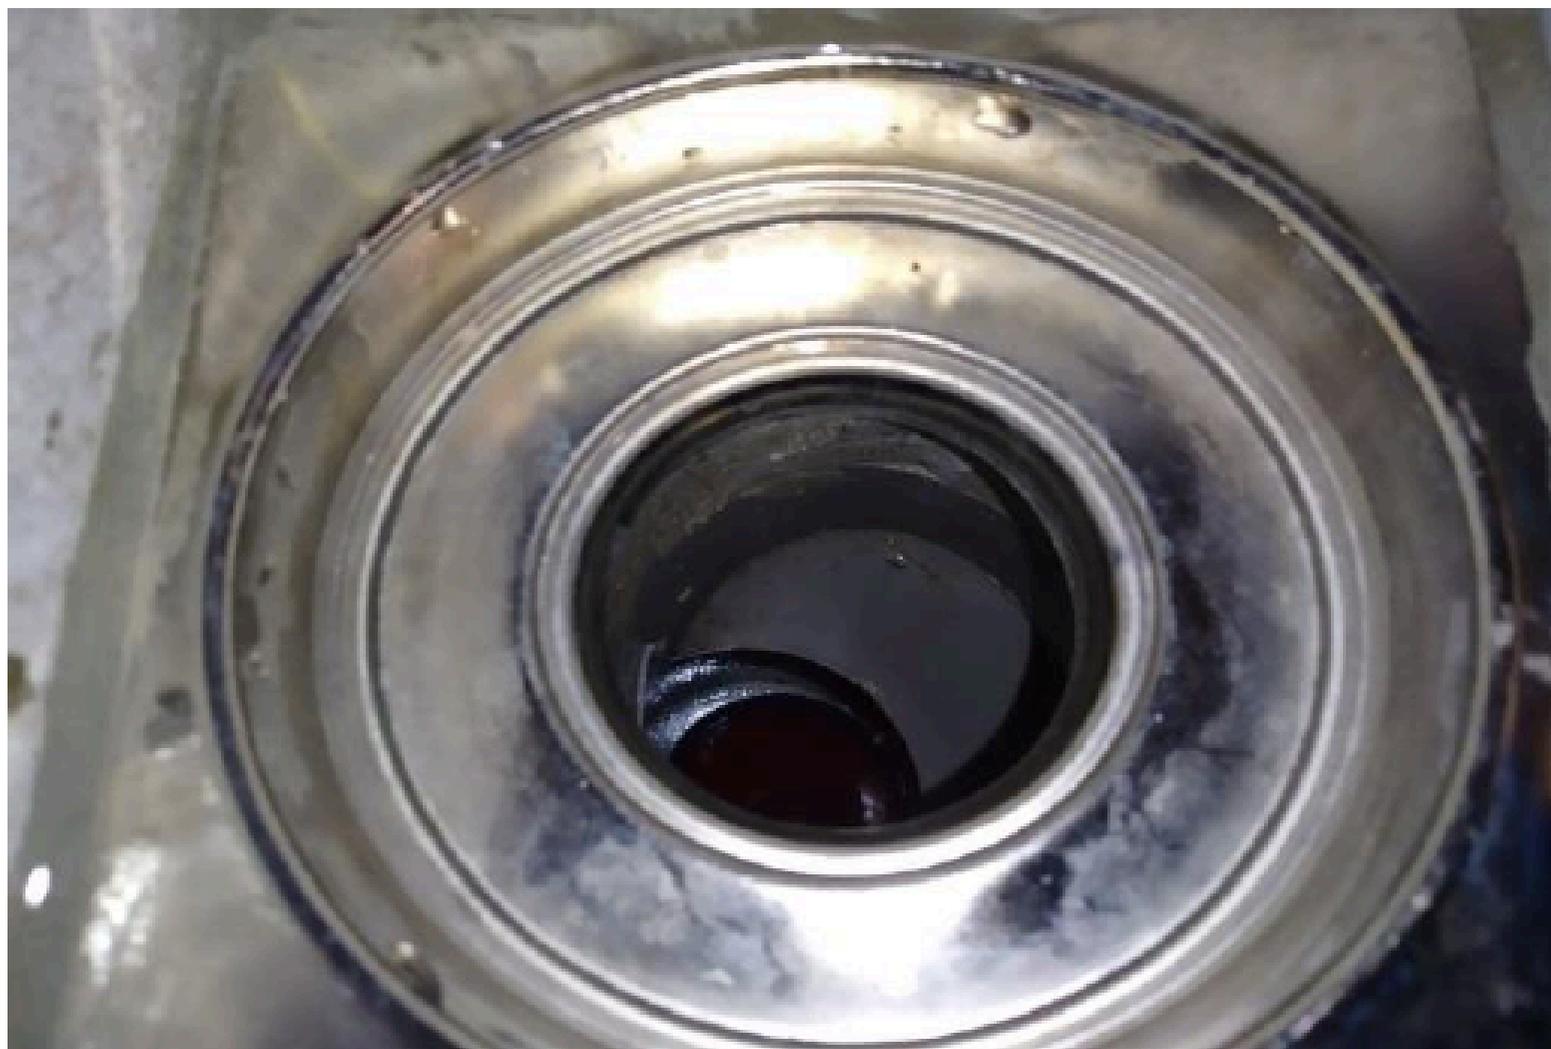
項次/內容/  
類別：

26. 客浴廁淋浴間地排管路接頭  
配置偏移(D)

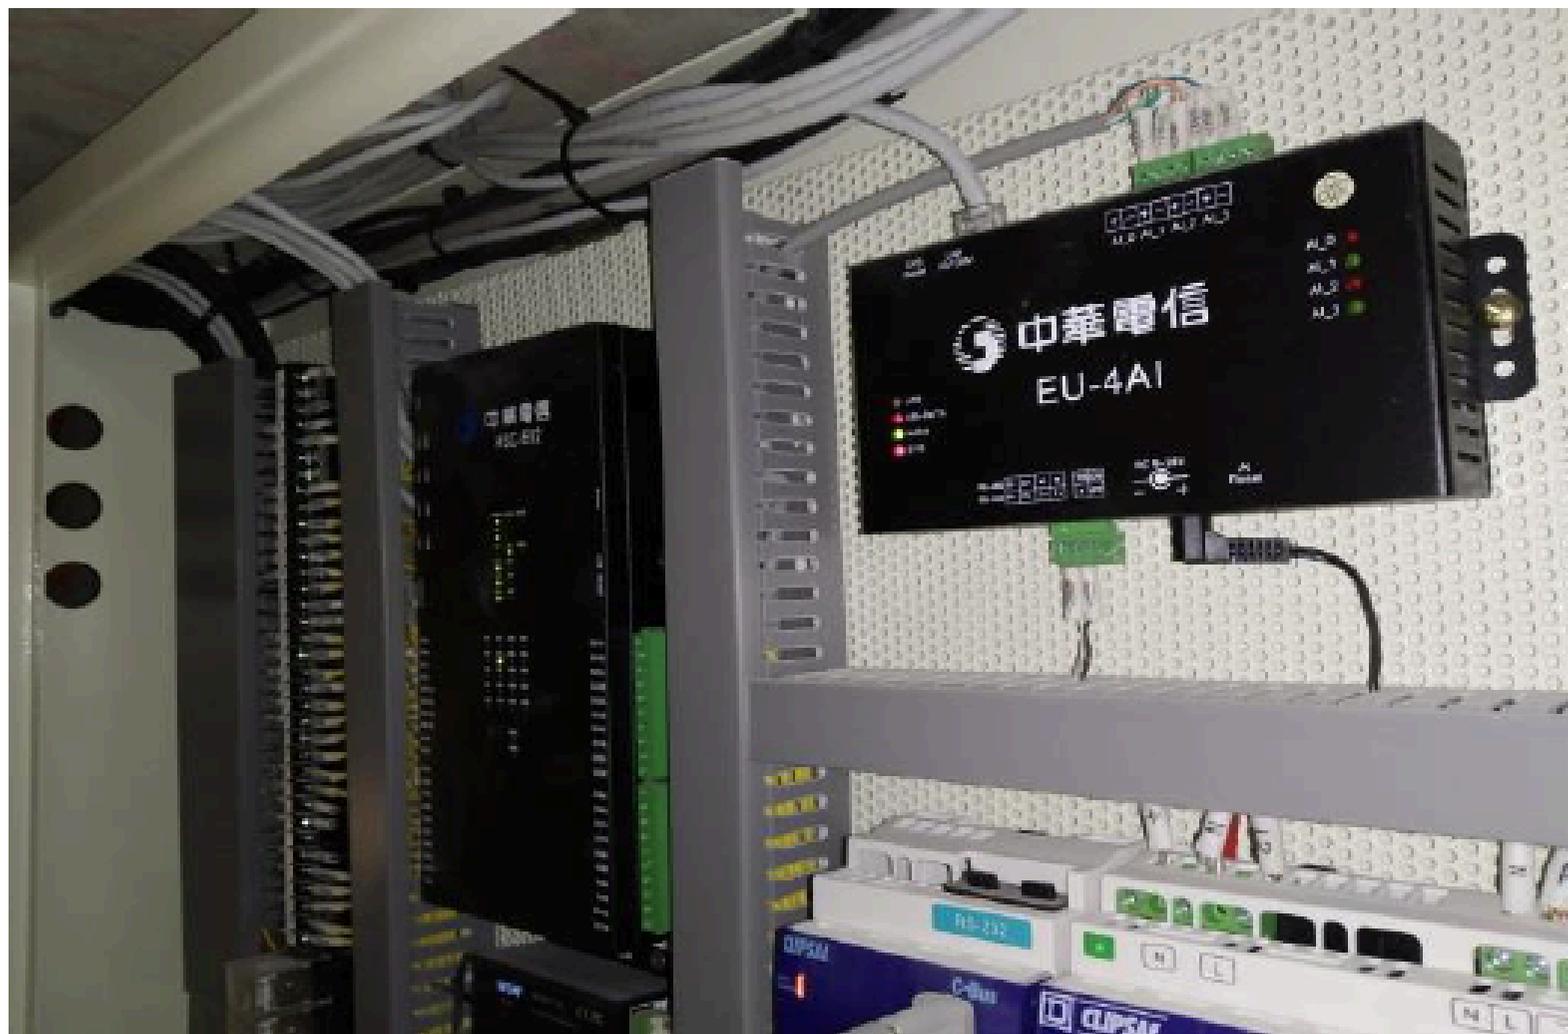
項次/內容/類別：

39. 廚房上方弱電箱體內部配線未見線路單線圖、控制圖(用戶用電設備裝置規則第64-1條)(A)

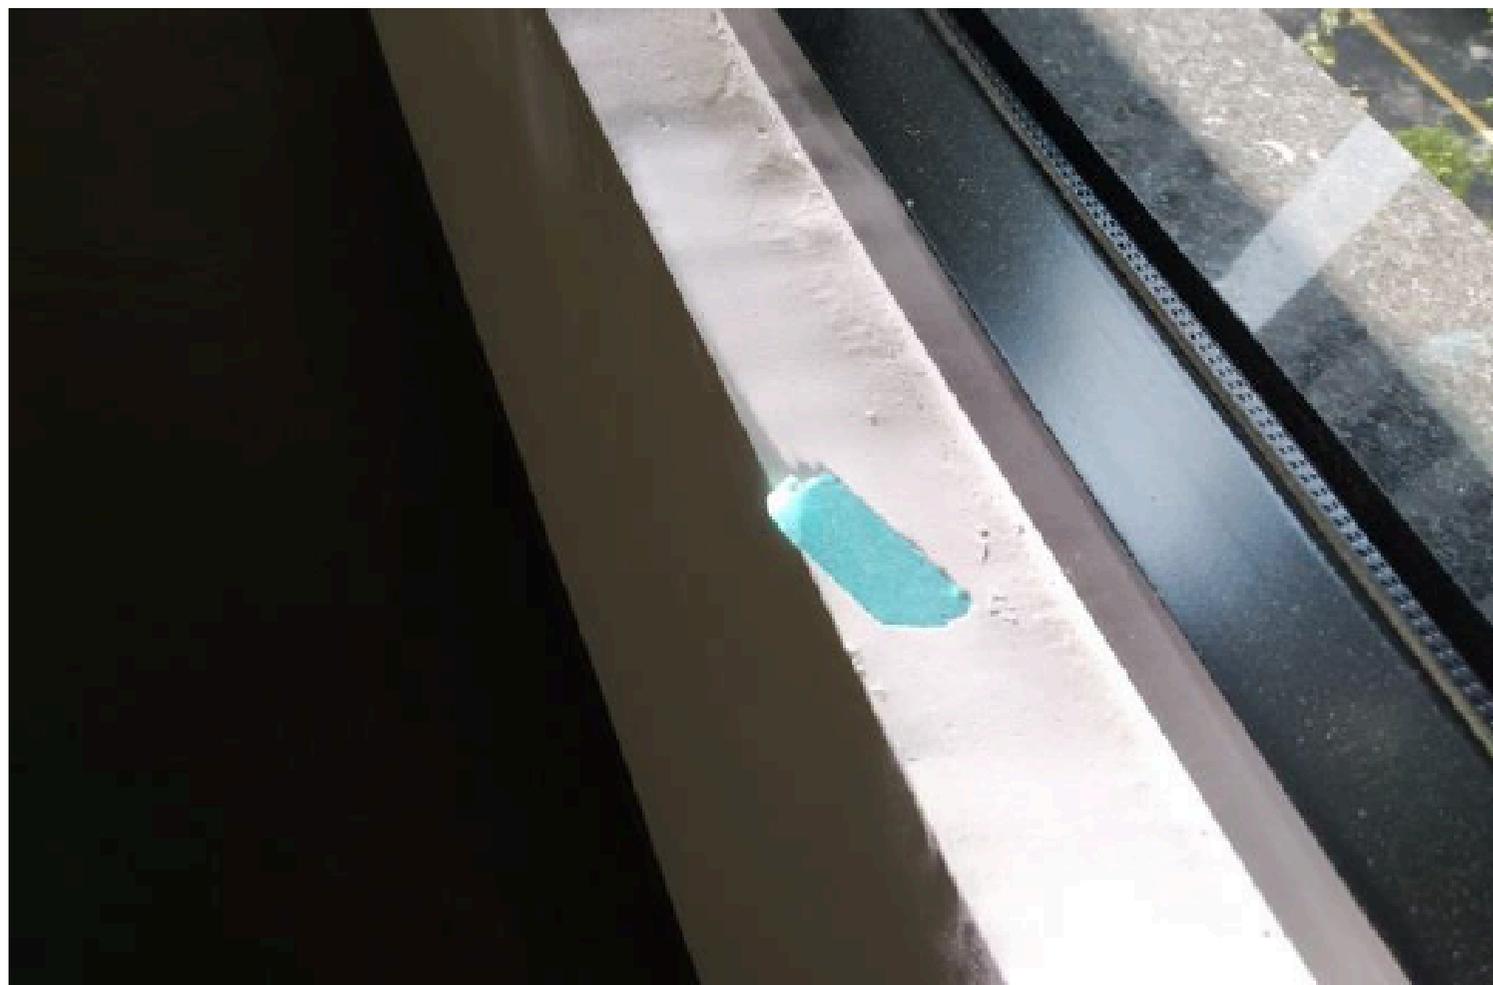
項次/內容/類別：

63. 主臥室面對窗戶四週窗台牆面，收尾粗糙不平整(D)
